## **Direito à moradia e áreas de preservação ambiental - o caso da Favela Monte Taó – SP**

Maria de Lourdes Pereira Fonseca, Fabiana Cristina Luz, Jean Leonardo Tanajura Correia

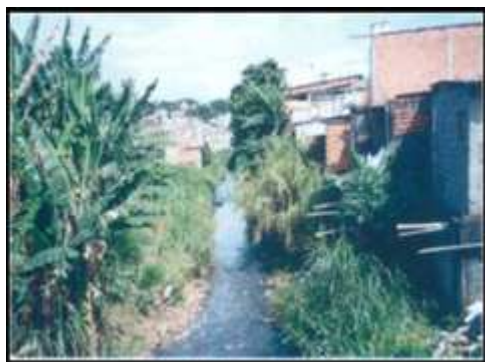
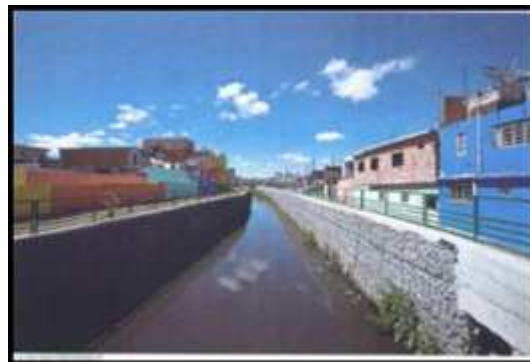
Figura 3: Favela Monte Taó – antes e depois da construção do Parque Itaim e da canalização do córrego (Fonte: Secretaria Municipal de Habitação, 2008).

Em relação à favela Monte Taó, as obras de urbanização foram iniciadas em outubro de 2006 e finalizadas em junho de 2008 (Figura 3). Após a conclusão das obras, apenas 107 famílias continuaram residindo na favela.

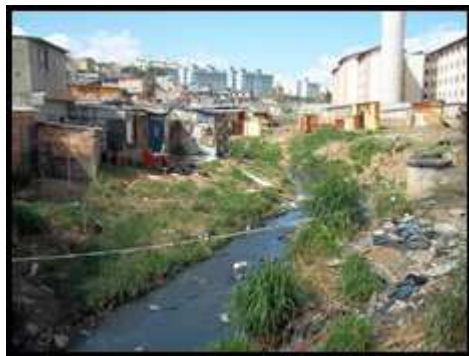
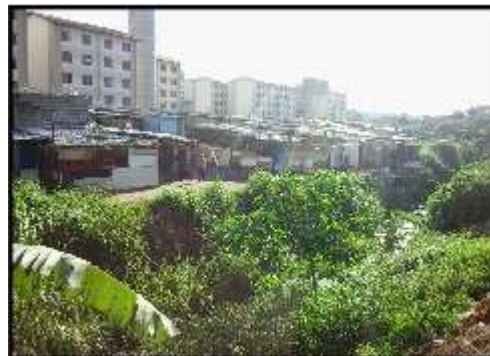
Figura 4: Evolução das invasões que ocorreram à montante do Córrego Itaim.

Durante as pesquisas de campo foi possível constatar que gradativamente novas famílias estavam reocupando a margem do Córrego Itaim à montante, através da construção de barracos (Figura 4). Essa, inclusive era uma situação prevista pelo poder público, caso não houvesse uma manutenção da área, conforme destacou em entrevista o ex-subprefeito do Itaim Paulista Diógenes Sandim.

A – Setembro de 2012

B – Junho de 2013

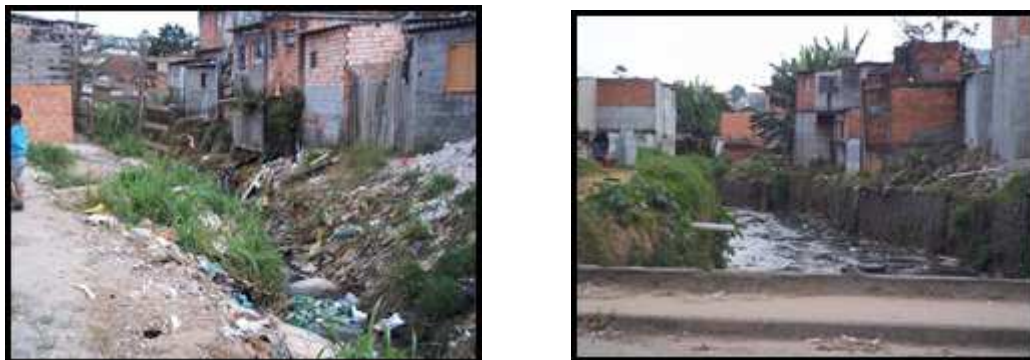
Figura 5: Fotos do núcleo de favelas do Itaim Paulista de novembro de 2012.

Este estudo de caso, de certa forma, é representativo das consequências negativas dessa falta de articulação entre políticas públicas, tanto para as famílias envolvidas quanto para o poder público, uma vez que representa um desperdício de recurso e a não solução do problema, nem para as famílias, nem para a cidade. Tal fato fica explícito uma vez que as condições atuais do córrego são semelhantes a existente antes da intervenção, ou seja, a recuperação ambiental pretendida com a implantação do parque linear também não foi assegurada. Além disso, a situação de risco continua a mesma em muitos locais em que o parque não “chegou” (Figura 5), isso porque parte das obras do parque não foram realizadas conforme previsto no projeto. Além disso, a situação atual da área lindeira constitui um cenário de descaso e de abandono, há diversas moradias construídas nas margens do córrego, sem nenhum recuo, e com o esgoto doméstico sendo lançado *in*

*natura*. Em alguns pontos ocorre o solapamento das margens do córrego e algumas casas estão em uma situação de alto risco de desabamento.

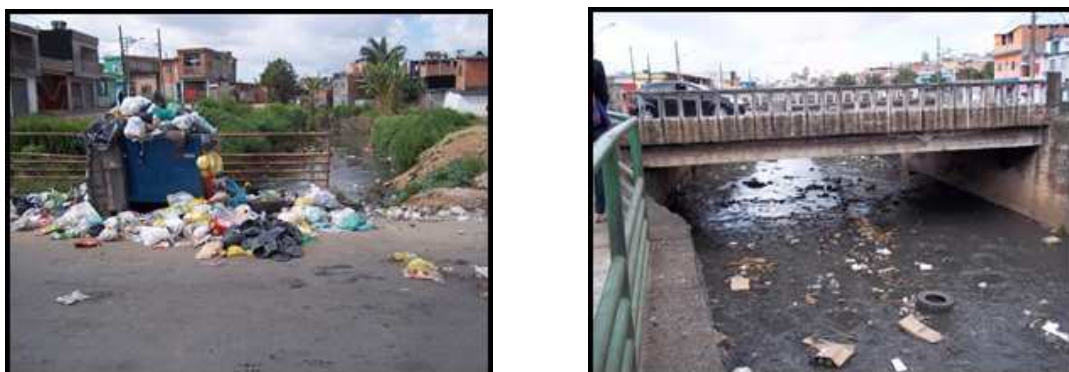
Figura 6: Presença de resíduos sendo descartados diretamente no Córrego Itaim ou acumulados de maneira errada ao lado do mesmo.

É grande também a problemática que envolve o descarte de resíduos sólidos na região da favela. Há uma grande quantidade de resíduos descartados no córrego, bem como acumulados nas calçadas e nas suas proximidades, o que gera um aumento da probabilidade de ocorrência de enchentes e inundações (Figura 6).
