Introdução

Sobre o imóvel da Rua Camerino, nº 34

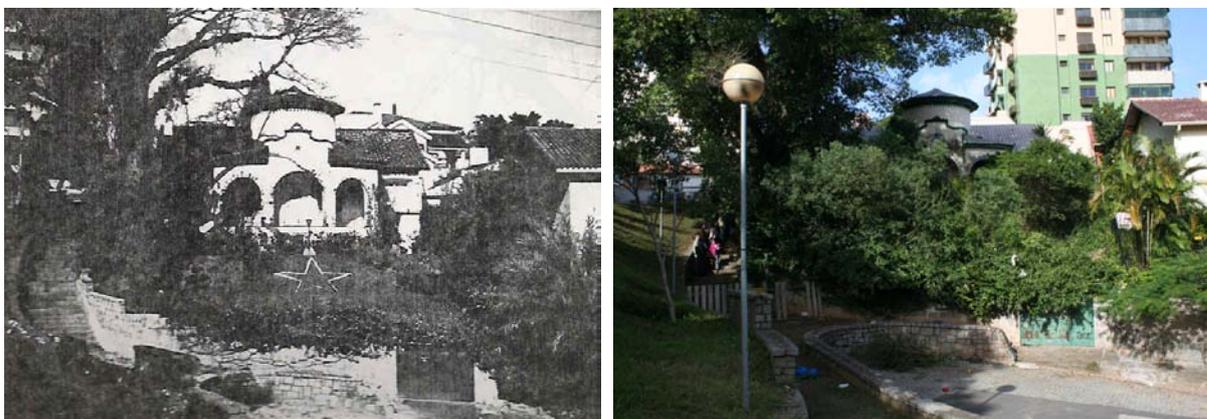
Figura 1: Fotografias do imóvel da Rua Camerino, nº 34: à esquerda, sem data (fonte: VEIGA, 1993); à direita, em condições atuais.

A respeito da data do projeto, observou-se que, segundo os levantamentos de Veiga² (1993) e Weimer (1998), o imóvel da Camerino, nº 34 pode ter sido uma das primeiras edificações do Loteamento Visconde de São Leopoldo. A Figura 1 ilustra, à esquerda, uma imagem do imóvel da Rua Camerino, nº 34 resgatada em bibliografia, com a estrela no jardim, símbolo que a remete à memória dos moradores, tanto que é, curiosamente, conhecida no bairro como “A Casa da Estrela.” À direita, o imóvel nas condições atuais, com a vegetação tomando conta, e o entorno alterado pela construção de um edifício em altura ao fundo.

O imóvel apresenta implantação com edificação solta no lote, com frente voltada a oeste. O recuo de jardim se volta para o *cul-de-sac*, proporcionando uma relação compositiva entre os espaços privado e público. O projeto tira partido do lote em cota elevada, voltando a fachada principal com terraço para aproveitamento das visuais. Como provavelmente não havia quase nenhuma outra edificação no loteamento, quando da sua construção, o proprietário

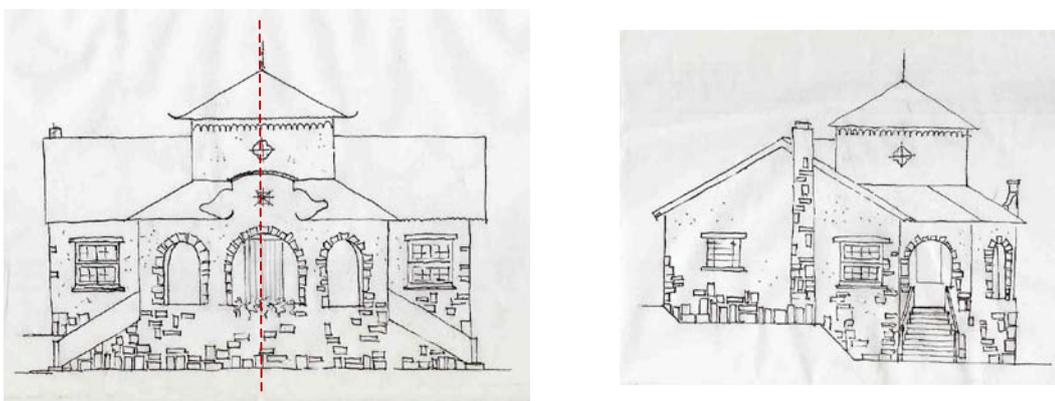
Figura 2: Fachadas principal e lateral do imóvel da Rua Camerino, nº 34

O imóvel da Rua Camerino, nº 34 tem fachada principal simétrica (linha vermelha indicando eixo, na Figura 2) e apresenta três arcos e um frontão, além de duas escadas, organizadas também segundo este eixo, pelas quais se dá o acesso ao terraço da residência. A volumetria é composta por um bloco maciço, pela varanda em curva e pelos planos inclinados dos telhados, todos amarrados pelo característico volume cilíndrico do torreão. A fachada apresenta reboco externo com técnica de chapisco, dando idéia de rústico. Além disso, apresenta blocos de pedra granito, originária dos morros de Porto Alegre, na base e nos arcos, recurso utilizado como elemento característico da linguagem californiana.

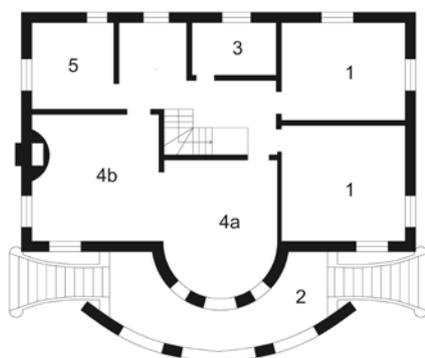
Figura 3: Planta Baixa do Pav. Térreo do imóvel da Rua Camerino, nº 34

A edificação apresenta planta baixa retangular, simples, regular e simétrica. O programa original para o uso residencial reflete um padrão modesto, apresentando sala de estar, sala de jantar, cozinha, copa, banho, dois dormitórios e circulação, onde se localiza ainda a escada que leva ao torreão, usado provavelmente como escritório ou estúdio (Figura 3).

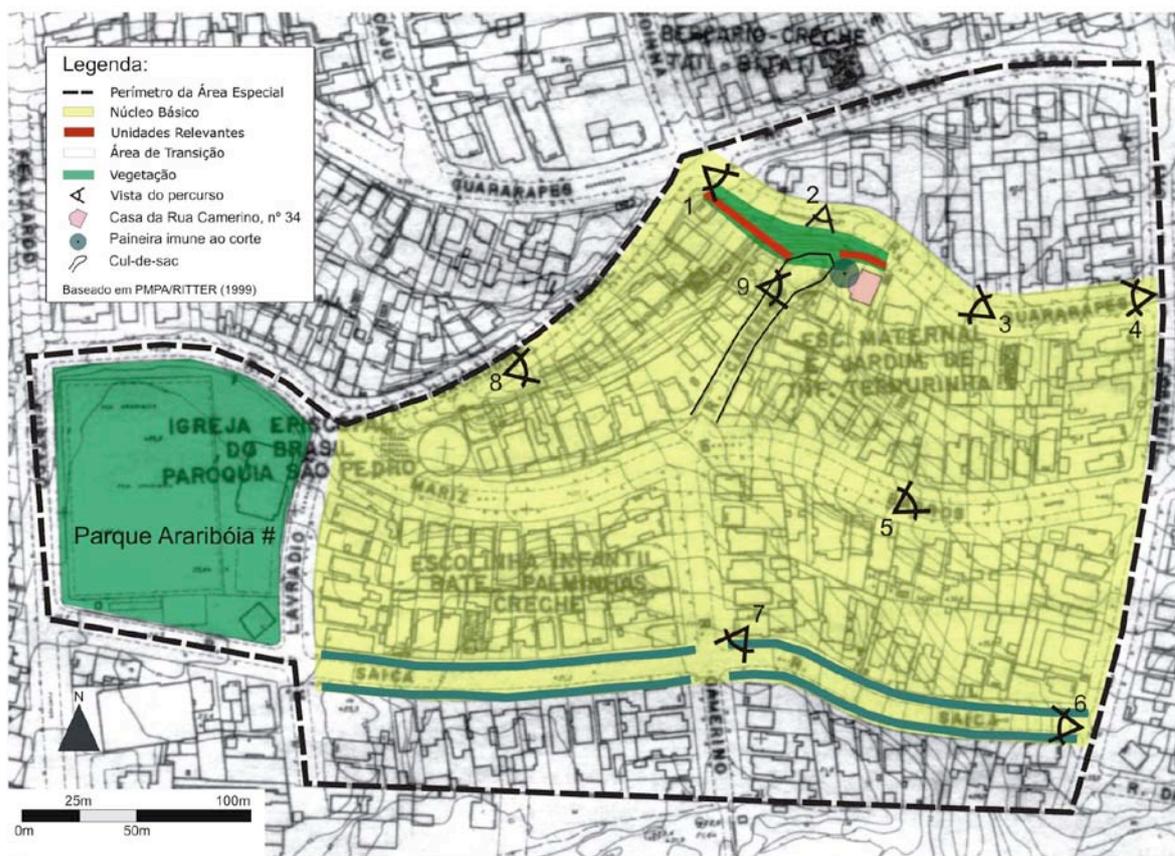
Figura 4: AEIC-B36 - Rua Guararapes, Bairro Petrópolis (baseado em PMPA/Ritter, 1999)

Uma das tarefas exigidas na perícia foi a de analisar o entorno urbano do imóvel a partir dos critérios definidos pelo estudo das AEICs. Um olhar, agora, uma década depois, a partir dos mesmos critérios, nos mostra que a área mantém as suas características e valores, porém com alterações e riscos. Seguem abaixo, de forma sucinta, algumas considerações, orientadas pelo percurso e pelos registros fotográficos, chamados de “Vistas do percurso” e indicados na Figura 4 .

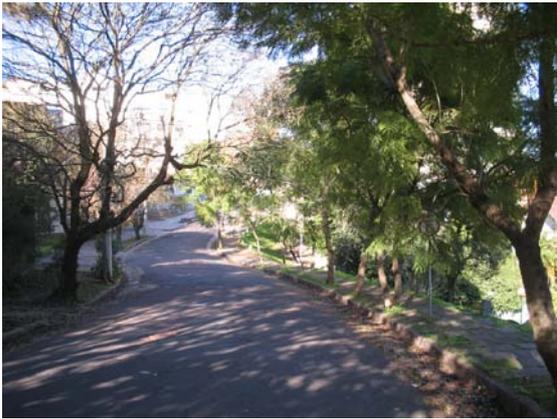
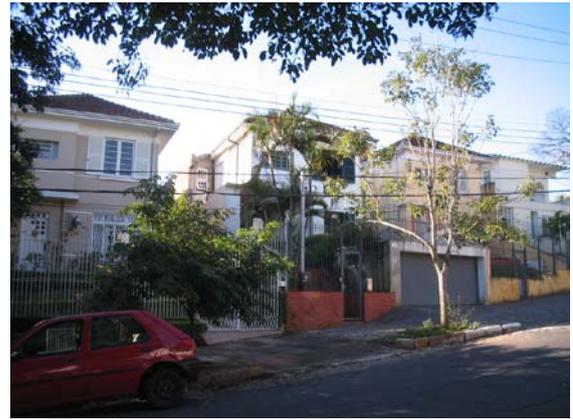
Figura 5: traçado viário peculiar (Vista 1) e relação entre edificações (Vista 5)

O tecido urbano apresenta singularidade na relação entre prédios, lotes, quadras e vias, verificado, principalmente na implantação de casas unifamiliares com recuos; jardins e muros baixos proporcionam uma relação de permeabilidade com o espaço público. Estas características relacionadas às qualidades morfológicas são ilustradas na Figura 5.

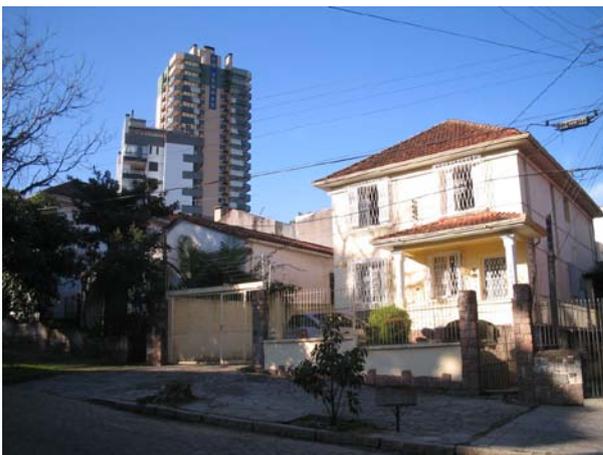
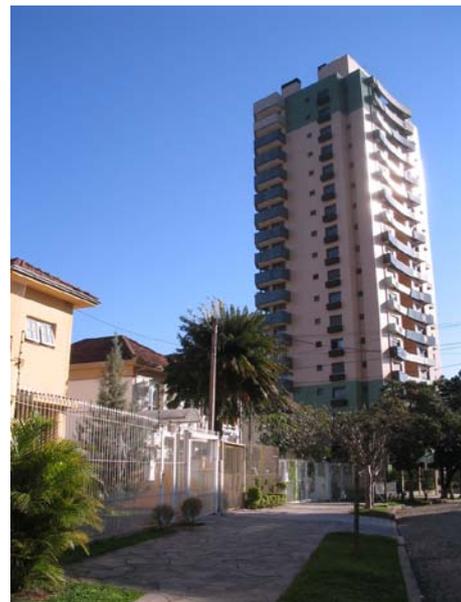
Figura 6: diversidade tipológica (Vista 8) e ruptura na paisagem (Vista 4)

Porém, a presença dos edifícios residenciais em altura é responsável pela mudança deste perfil. Os edifícios de cerca de 8 andares (aprox. 4 exemplares dentro da AEIC-B36) e, principalmente, o edifício construído na Rua Guararapes, com 17 andares, em lote limero ao imóvel da Rua Camerino, nº 34, representam uma ruptura na paisagem (Figura 6).

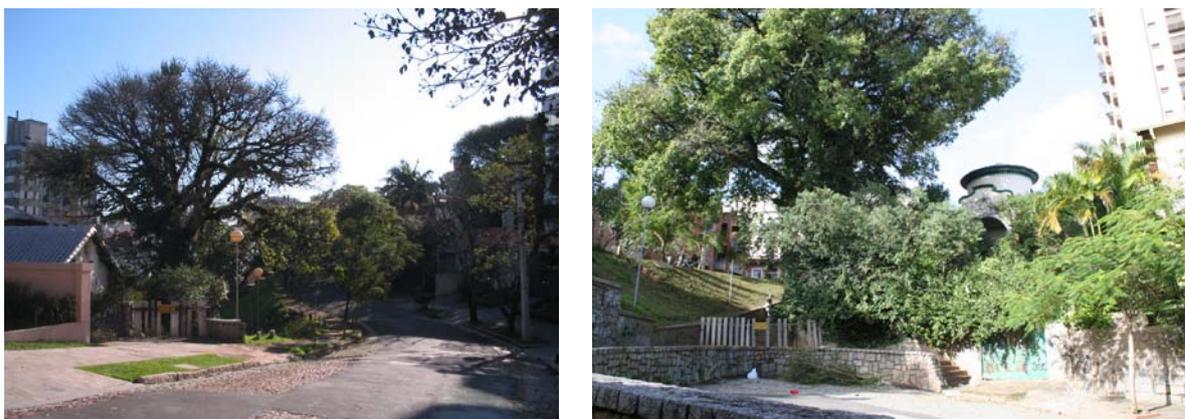
Figura 7: vegetação imune ao corte, na Rua Guararapes (Vista 3) e conjunto: cul-de-sac, escadaria, paineira e edificação (Vista 9)

A vegetação é uma característica da área. Junto às escadarias, na Rua Guararapes, encontra-se, dentro do lote, inclusive, uma paineira, declarada imune ao corte pelo Decreto nº 14.686 de 22 de outubro de 2004. Além disso, são encontrados conjuntos de unidades estruturadores da paisagem, nos quais a vegetação cumpre papel importante. Um destes conjuntos é formado pelo *cul-de-sac*, pela escadaria, pela presença da vegetação, em especial, a paineira e pela edificação da Rua Camerino, nº 34 (Figura 7).

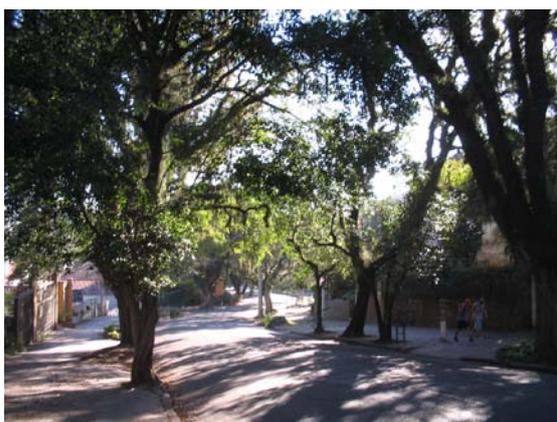
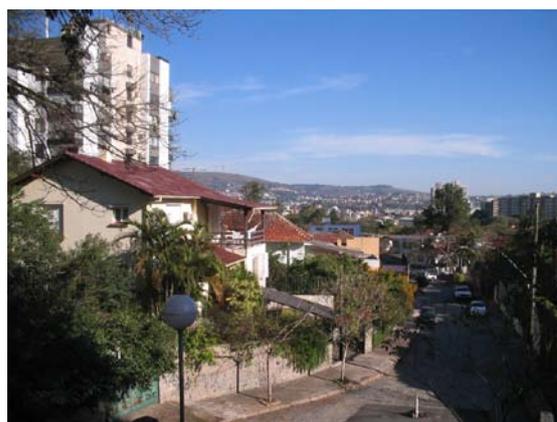
Figura 8: túneis verdes na Rua Saicã (Vista 6) e visualização da paisagem aberta, a partir da Rua Guararapes (Vista 2)

Outro conjunto é formado pelos túneis verdes das vias, resultante da arborização urbana da Rua Saicã, em praticamente toda a sua extensão. Também os conjuntos construídos, de lotes com jardins e edificações, agregam à área qualidades da instância paisagística. E, por fim, a vista panorâmica, a partir da Rua Guararapes, que permite a visualização da paisagem aberta e confere à área o valor de apresentar um panorama peculiar (Figura 8).
