**Mudanças Pretéritas e Presentes na Área do Canal
Santa Amélia em Função da Urbanização, Belford Roxo,
Região Metropolitana do Rio de Janeiro**

*Past and Present Changes in Santa Amélia Chanel Area according
Urbanization, Belford Roxo, Metropolitan Area of Rio de Janeiro*

CARMO, Maria Helena Custódio do (1); LÉO, Otávio Cabrera de (2)

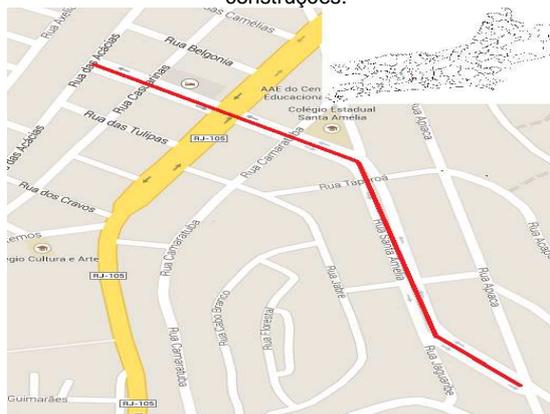
Figura 2. Arruamento da área de estudos, destacando o trecho jusante do Canal Santa Amélia, coberto por construções.

O trecho do canal que constitui objeto desse estudo compreende os 600m do baixo curso, que ainda não tinham sido cobertos por galerias no período de 2001/2002 e, que, no período atual, se encontra completamente por debaixo das construções, com seu fluxo hoje correndo sob galerias. Esse trecho segue ao longo da Avenida Santa Amélia e Alameda das Flores, cortadas pelas ruas Apiaca, Caiçara, Taperoá, Natura, Camarutuba e Avenida Joaquim da Costa Lima (Figura 2).

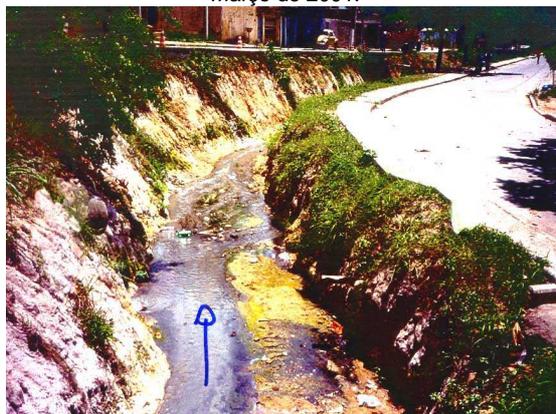
Figura 3. Canal Santa Amélia, ainda não coberto por construções, apresentando diferentes feições de seu leito em março de 2001.

No período de 2001/2002, o canal Santa Amélia apresentava um trecho (600m) à jusante do seu perfil longitudinal, ainda não coberto pelas construções, de modo que foi possível desenvolver estudos relacionados ao comportamento de suas margens, assim como à dinâmica da sua morfologia de fundo. Para medir o recuo das margens, foi utilizado o método dos pinos, enquanto que para analisar a morfologia de fundo, foram traçados sucessivos perfis transversais. Por razões peculiares, suas margens apresentaram modestas alterações; e sua morfologia, a predominância do processo de assoreamento. (Figura 3).

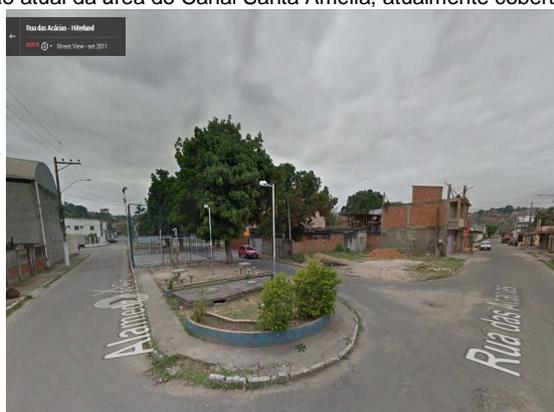
Figura 4. Situação atual da área do Canal Santa Amélia, atualmente coberto por construções.

Ao longo desse trecho do Canal Santa Amélia, atualmente coberto, a prefeitura construiu espaços de lazer e encontros, instalando mesas de jogos, brinquedos infantis, quadra poliesportiva, pistas de skate e de bicicleta, canteiros de plantas, manutenção de algumas árvores já existentes e plantio de outras, dentre outras coisas. (Figura 4).

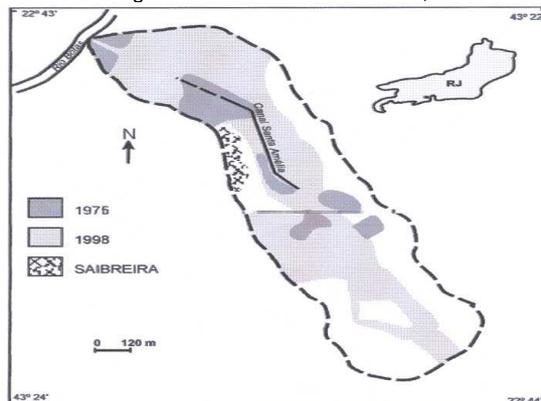
Figura 5. Bacia Hidrográfica do Canal Santa Amélia, Belford Roxo, RMRJ

É relevante ressaltar, porém, que uma intervenção além dos 600m (objeto deste estudo) seria importante para a área, respeitando a escala da Bacia Hidrográfica, vista como unidade de integração que, por natureza, leva em consideração aspectos naturais e sociais, numa visão sistêmica, de entrada e saída de energia. Seria interessante que os projetos previstos para o local levassem em consideração a área da Bacia do Canal como um todo, assim como a dinâmica do Rio Botas. O Santa Amélia é um afluente da sua margem direita, sendo a dinâmica de seu fluxo muito associada à dinâmica desse rio, uma vez que sofre a ação do refluxo durante as cheias (Figura 5).
